PROGETTO S.I.S.M.A. System Integrated Security Management Activities

Istituto per le Tecnologie della Costruzione
Sede L'Aquila

RAPPORTO finale

Una metodologia per la valutazione della vulnerabilità sismica del costruito e gli scenari di rischio in area urbana: applicazione al caso studio del centro storico di Sulmona

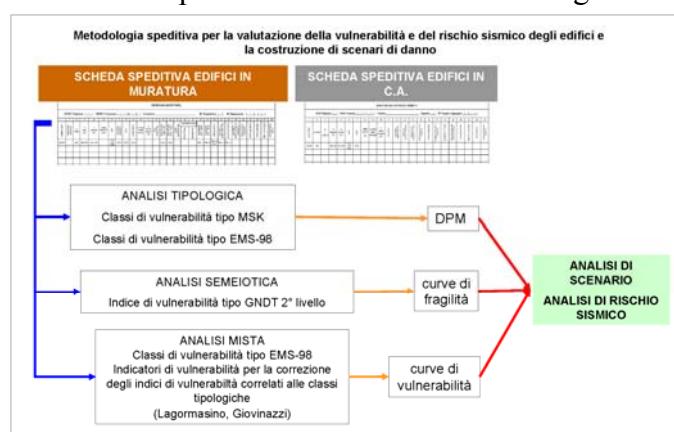
La scheda speditiva permette un rilevamento estensivo più agevole attraverso l'adozione di informazioni del 1° livello, una valutazione di alcuni degli undici parametri del 2° livello della scheda GNDT, escludendo il lavoro di rilievo dei dati metrici delle murature resistenti per il calcolo del parametro di secondo livello denominato Resistenza sismica convenzionale, lavoro che comporta un rilevante dispendio di tempo per espletare una visita interna accurata dell'edificio e per le materiali operazioni di misurazione. La figura illustra sinteticamente la metodologia speditiva per

la valutazione della vulnerabilità e per le analisi di scenario e di rischio sismico dell'edilizia ordinaria. Le due schede di censimento per gli edifici in muratura e c.a. possono essere impiegate per raccogliere dati di primo e di secondo livello che consentono analisi di carattere tipologico (1° livello) con l'ausilio di matrici di probabilità di danno (DPM), oppure mediante indici e/o indicatori di vulnerabilità (2° livello) utilizzando curve di fragilità e/ curve di danno o anche di capacità

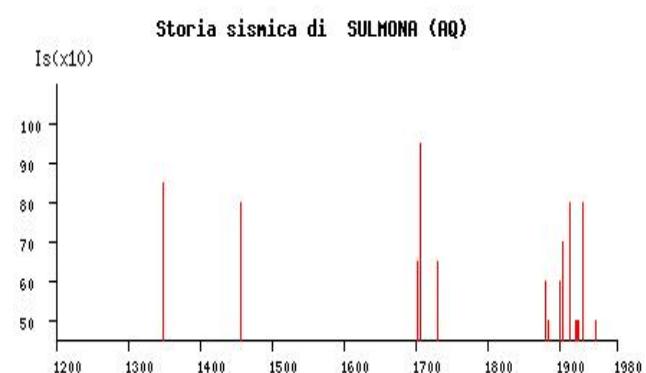
Storia sismica del Comune di Sulmona

Terremoti che hanno interessato il territorio abruzzese. I cerchi sono proporzionali all’intensità del sisma

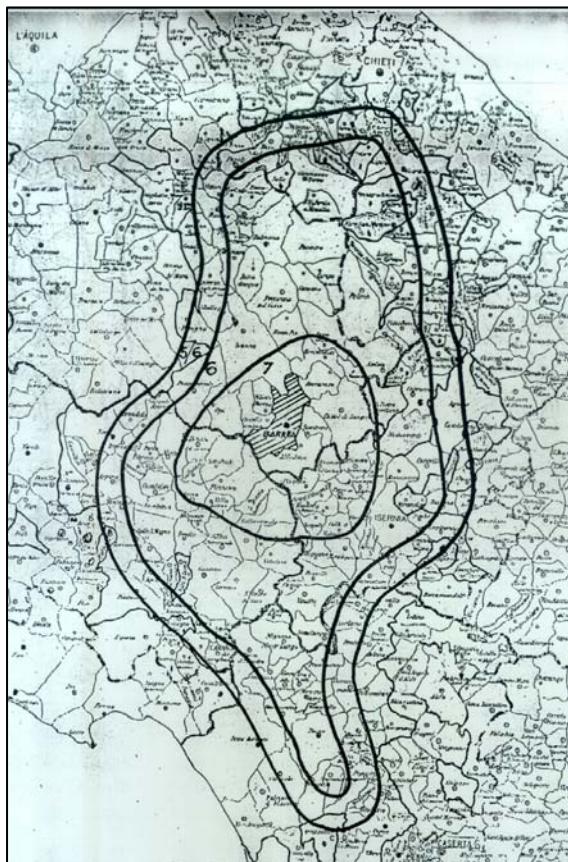
Sisma del 7 ed 11 maggio 84- Isosiste

L'ultimo terremoto significativo che ha interessato il comune di Sulmona è stato quello dell'Italia centrale del 7 ed 11 maggio 1984 (detto anche terremoto del Parco Nazionale d'Abruzzo). Le isosiste relative a questo evento sono riportate nella cartina. Il sisma ha avuto una intensità nel territorio comunale del 6,5 Mercalli ed ha provocato un danneggiamento non grave ma abbastanza diffuso nel centro storico. A seguito di tale evento si sono attivati le procedure di riparazione dei danni articolate su due diversi tipo di interventi, uno di riattazione per i danni meno gravi ed uno di riparazione per i danni più consistenti. La riattazione, a sua volta, è stata attuata mediante due procedure, una privata che consentiva ai singoli cittadini di intervenire direttamente purchè il progetto di recupero riguardasse l'intera unità strutturale (Edificio), l'altra attivata e gestita direttamente dall'Amministrazione Comunale su più edifici, generalmente su interi isolati (Progetti Edilizi Unitari), in modo da considerare le interazione tra i vari edifici dell'aggregato e garantirne il pieno recupero. Gli edifici complessivamente interessati, per l'intero territorio comunale, sono circa 400 come riattazione primaria. I PEU di iniziativa comunale sono circa 70 per un totale di 200 unità strutturali coinvolte. Ad oggi sono stati riattati circa 300 edifici dei 600 che avevano segnalato un danneggiamento lieve. La riparazione ha interessato ad oggi circa 140 edifici, ricadenti nella fascia di priorità "A" (Residenti), oggetto di interventi più pesanti. Gli interventi sono stati realizzati principalmente tra il finire degli anni 80 ed i primi del 90, ma vi sono ancora degli interventi che si sono purtroppo protratti sino ad oggi. Complessivamente di interventi, tra privati e pubblici, ricadenti nel centro storico sono una cinquantina con un interessamento di circa 200 edifici, un 15% dell'intero campione.

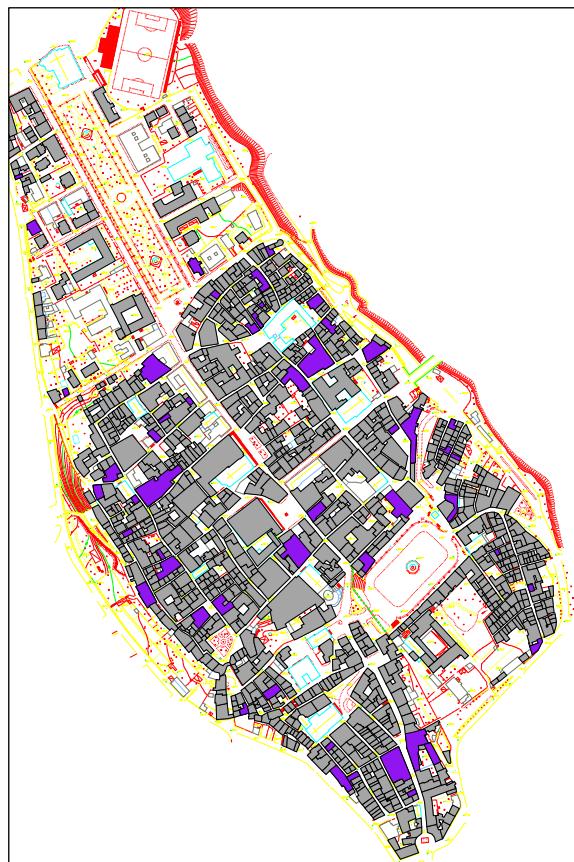
Interventi post sisma 1984 nella città di Sulmona.
In viola sono indicati gli edifici del centro oggetto di interventi di miglioramento e riparazione dei danni

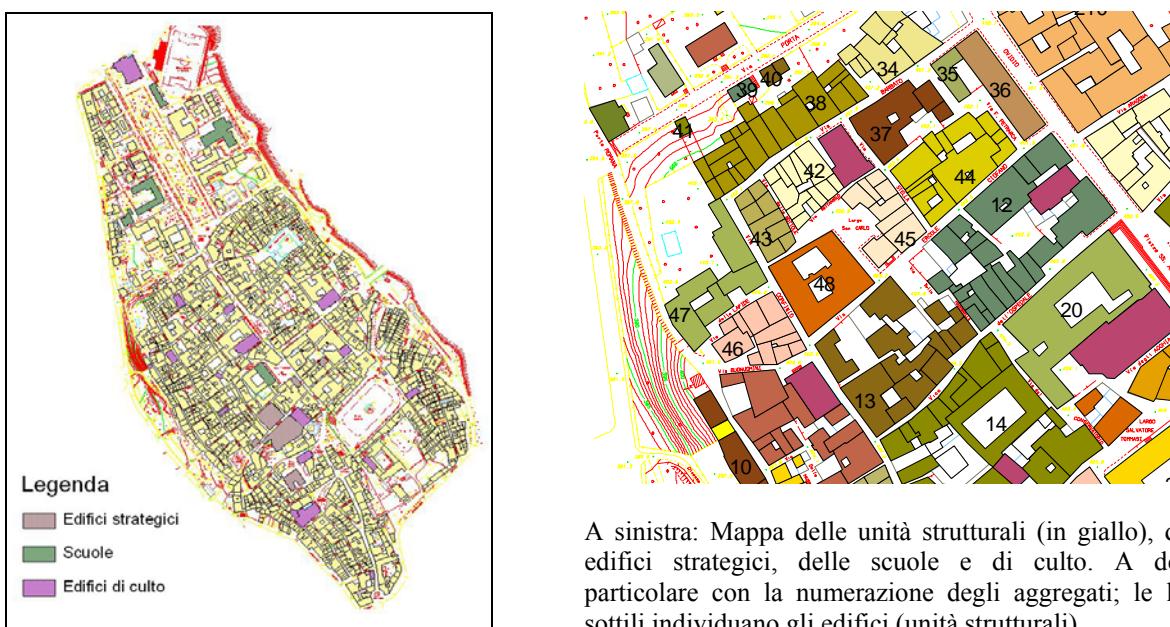
A sinistra: Mappa delle unità strutturali (in giallo), degli edifici strategici, delle scuole e di culto. A destra particolare con la numerazione degli aggregati; le linee sottili individuano gli edifici (unità strutturali).

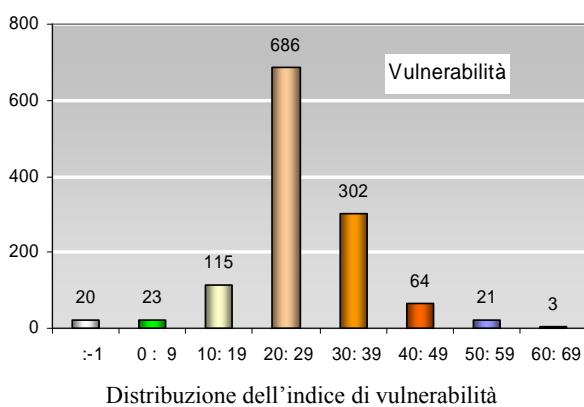
Analisi statistica dell'indice di vulnerabilità	
Media	26,8
Errore standard	0,27
Mediana	26,34
Moda	21,11
Deviazione standard	9,3
Varianza campionaria	87,34
Intervallo	79,39
Minimo	-16,78
Massimo	62,61

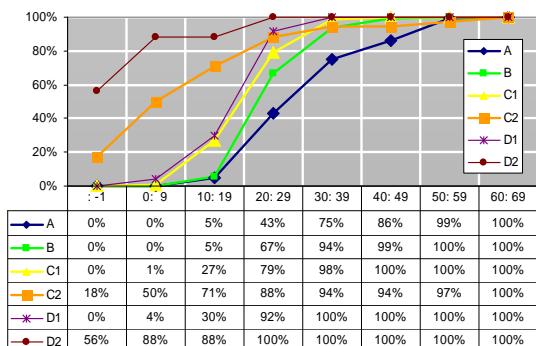
Distribuzione di frequenza dell'indice di vulnerabilità ottenuti per le classi tipologiche MSK

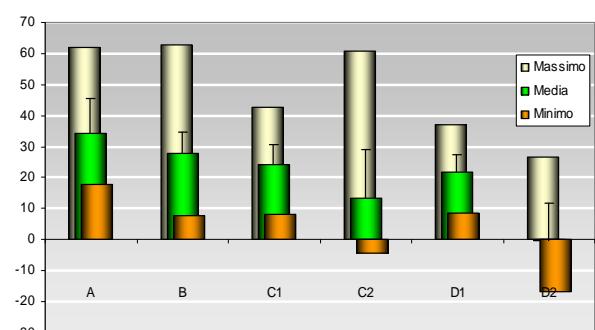
Il grafico illustra i valori medi, minimi, massimi e le DS dell'indice di vulnerabilità per le classi tipologiche MSK

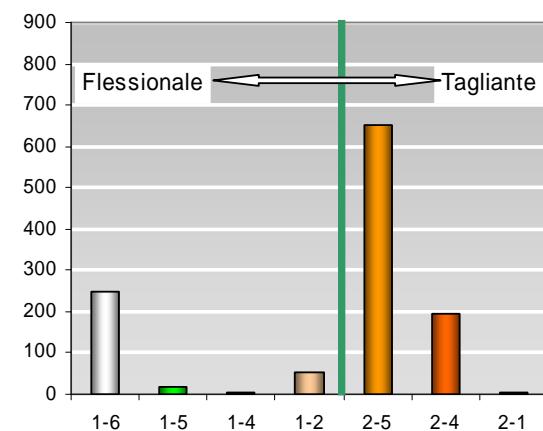
Fig. B - Distribuzione degli edifici in muratura del centro per tipo di meccanismo di collasso prevalente: quelli di tipo 1 sono caratterizzati da possibili ribaltamenti delle pareti; quelli di tipo due sono di tipo tagliente

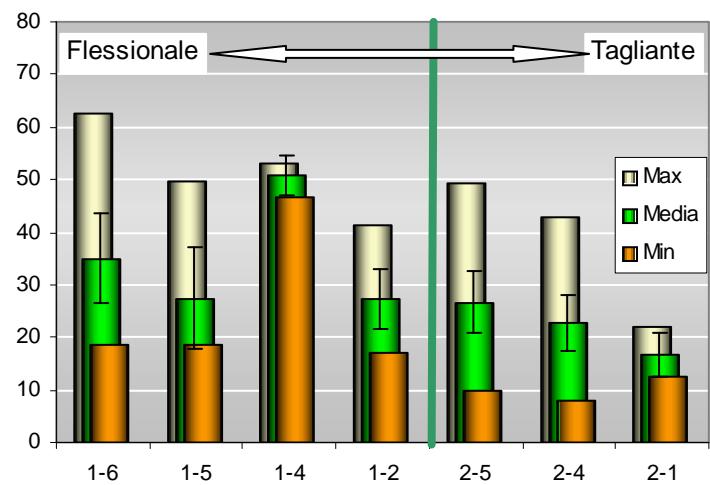
Figura C Valori medi, massimi, minimi e Deviazione Standard di Iv per gruppi di edifici secondo il meccanismo di collasso

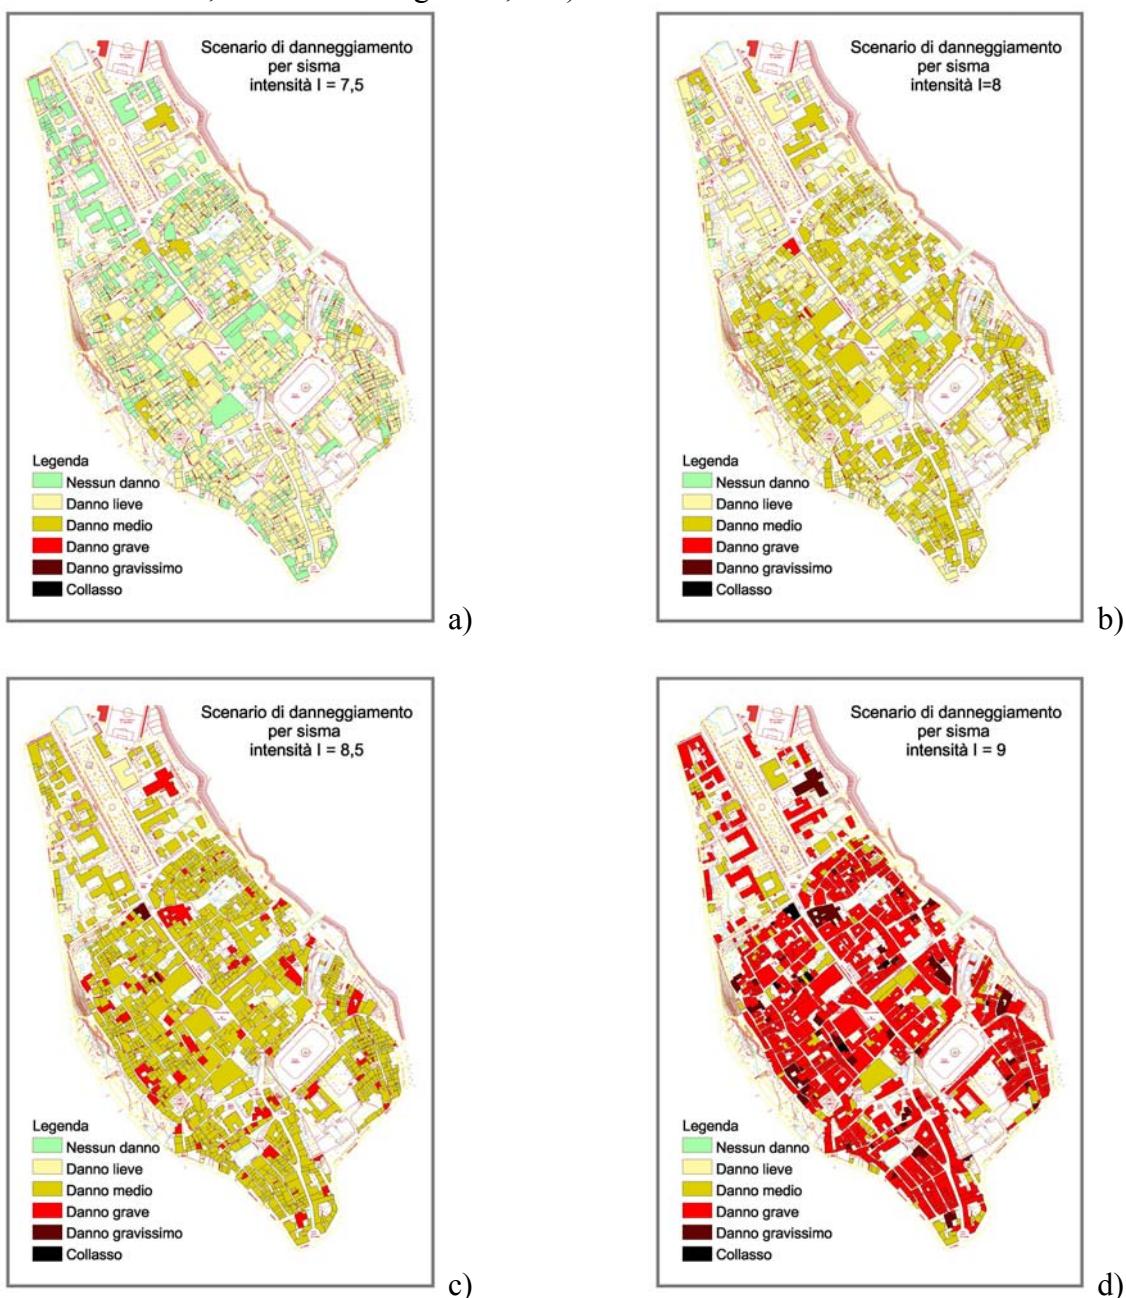
Quattro scenari di danno sugli edifici ordinari valutati per valori dell'intensità macrosismica da 7,5 a 9,0

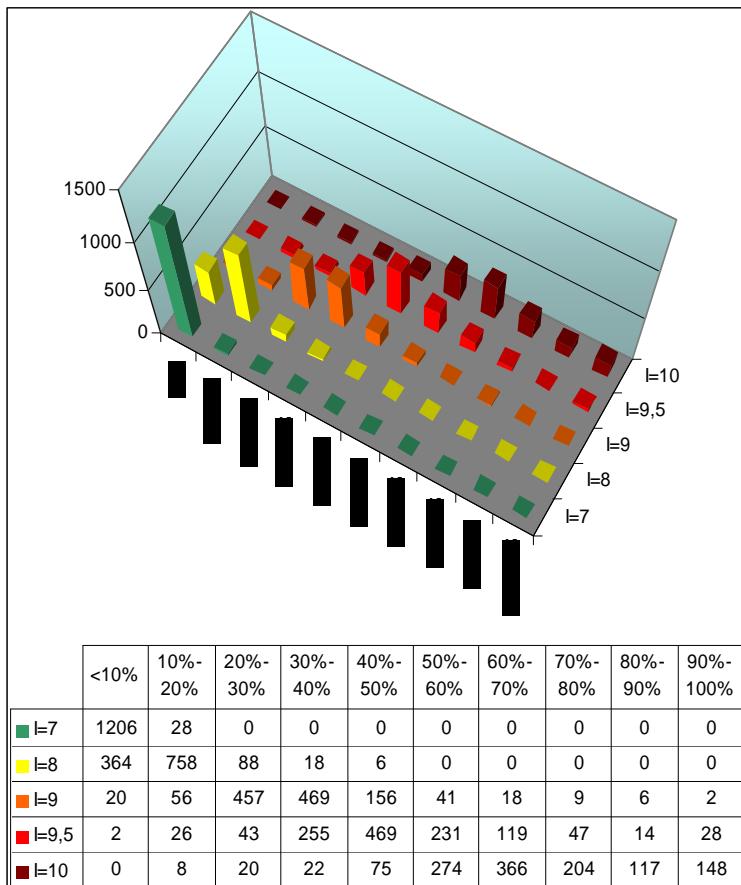
Nel grafico soprastante si riporta il danneggiamento degli edifici per intensità macrosismica crescente. Per I=7 si ha un danneggiamento praticamente nullo; solo in 28 edifici si riscontrano danni non molto gravi contenuti entro il 20% del valore degli edifici. Per una intensità macrosismica di ottavo grado, simile a quella riscontrata nel 1915, terremoto del Fucino, il danneggiamento ipotizzato risulta molto più diffuso raggiungendo in alcune costruzioni un danno del 50%.

La città nel 1706 ha risentito una intensità macrosismica del 9,5 MCS. In tale ipotesi il danneggiamento della città sarebbe molto intenso con oltre 200 edifici con un danno superiore al 60%, danno gravissimo o crolli.

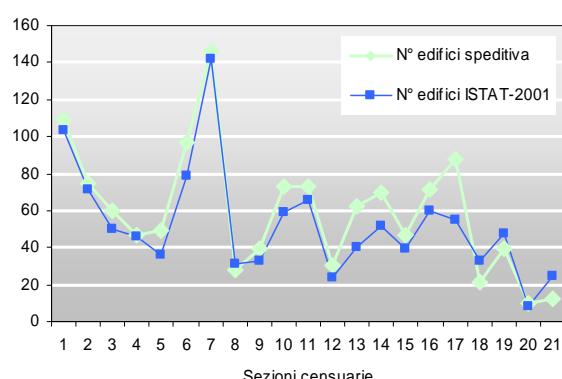
Confronto fra il numero di edifici per sezione censuaria risultanti dal rilevamento speditivo e dai dati del censimento ISTAT 2001

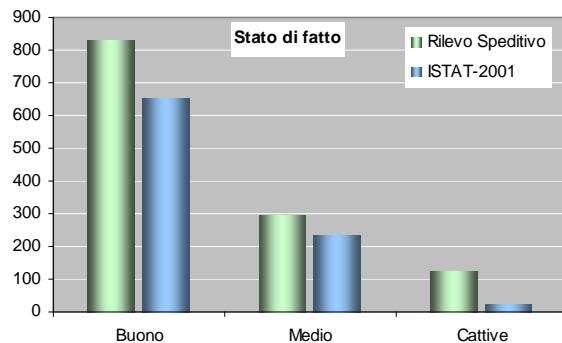
Confronto fra le distribuzione degli edifici per stato di conservazione ottenute dai dati del rilevamento speditivo e dai dati del censimento ISTAT 2001
